Straumur

Fréttabréf IPU verkefnis ISAL 3. tölublað, desember 2011.

Straumhækkunarhluti IPU

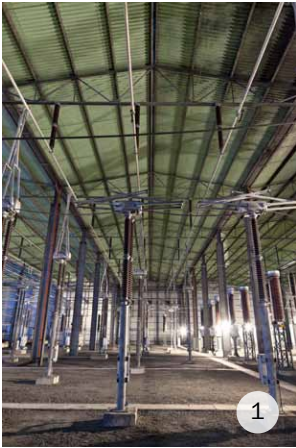
Á mynd 1 má sjá inn í aðveitustöðina eins og hún lítur út núna og á mynd 2 má sjá hluta nýja þéttavirkisins. Á mynd 3 sést hvernig annar af tveimur nýju aðalspennunum hefur verið komið fyrir og tengingar að komast á réttan veg.

Uppfærsla á ýmsum rafbúnaði ISAL er mikilvægur hluti af IPU verkefninu. Aðveitustöð hefur verið stækkuð um þriðjung og í henni hefur verið sett upp stærsta þéttavirki landsins. Allt tengist

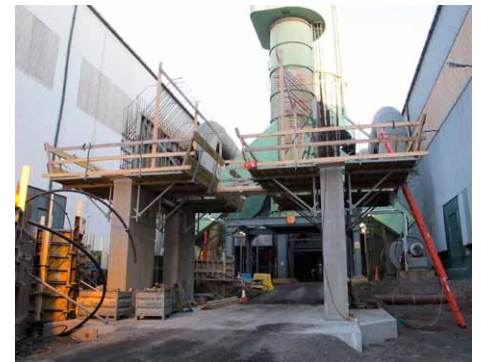
Framkvæmdir eru farnar af stað við endurnýjun tveggja þurrhrensistöðva fyrir kerskála 1 og 2, en það er hluti af IPU verkefninu. Framkvæmdirnar hófust við fremstu þurrhrensistöðina milli kerskála 1 og 2 í lok nóvember. Eins og sjá má hafa undirstöðurnar verið reistar, en þarna kemur nýr strompur, einn fyrir

hvora þurrhrensistöð. Jafnframt verða reistir fjórir nýir blásarar sem koma til með að knýja bæði gömlu og nýju þurrhrensistöðvarnar.

Strompurinn sem sést í bakgrunninum (annar af tveimur) verður fjarlægður ásamt öllum blásurunum átta, sem tengjast þessum tveimur strompum.

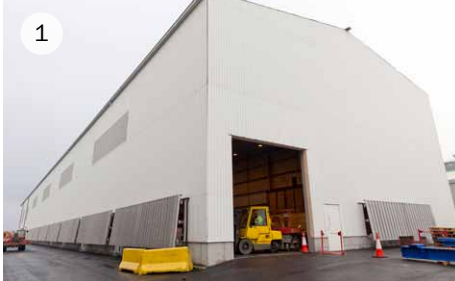
Mynd 1 er af viðbyggingu (1a) Steypuskála. Á mynd 2 má sjá hvar vinna er hafin inni í viðbyggingunni við undirstöður MTS forhreinistöðva. Síðar verður sett upp í byggingunni kubbasteypuhringur, forhitunarofn og melmisgeymsla.

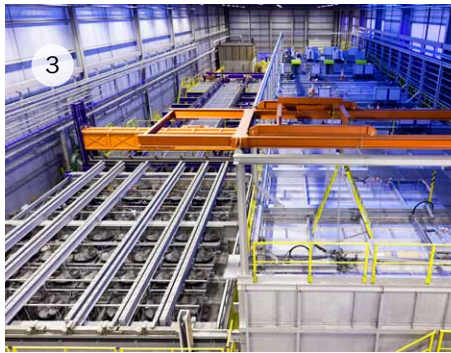
Á mynd 3 má sjá hvar búið er að setja upp 95% af þeim búnaði sem tengist afglódunarferlinu í viðbyggingu Steypuskála 2a. Stærsta dreifistöð ISAL – dreifistöð 58 í Steypuskálanum – hefur verið virkt svo hægt sé að gera virkniprófarnir á kerfinu í lok desember. Keyptir hafa verið inn álboltar sem verða notaðir til að prufukeyra búnaðinn. Á myndinni sést yfir nýjan afglódunarofn og kælibraut. Ofninn afglóðar bolta og gerir þá tilbúna fyrir þrýstimótun. Á mynd 4 sést ný geyslubraut fyrir útflutning lokaafurðar ISAL

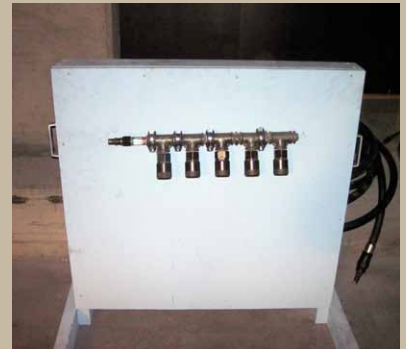
Héðinn útbjó þetta loftslöngutengi til að slöngurnar séu ekki á kjallargólfinu. Fyrirmyndar frágangur hér á ferð, sem lágmarkar fallhættu.

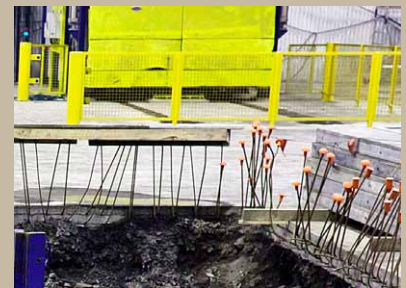
Eftir hörmulegt dauðaslys þar sem starfsmaður féll aftur fyrir sig ofan á steypustyrktarjárn, hefur verið kallað til vitundaraukningar hjá RTA um þá hættu sem af slíkum járnnum gstaðið ef frágangur er ekki eins og vera ber. Óvarin steypustyrktarjárn geta ekki bara skorið og rispað þá sem rekast í þau, heldur er mikil hættu á alvarlegri slysum ef menn falla á járnin þar sem þau geta stungist í gegnum líkama fólks.

Á myndinni má sjá fyrirmyndar frágang á vinnusvæði ISTAK í viðbyggingu 1a í Steypuskála. Þarna sjást tvennskona varnir sem koma í veg fyrir slys á fólki. Hægra megin hafa verið settir upp rauðir plasttappar á hvert járn fyrir sig, og á aftari röð steypustyrktarjárnanna hefur verið sett timburvörn. Þetta eru starfsvenjur til fyrirmyndar!
